4) Plage du Vicq – COSQUEVILLE S004

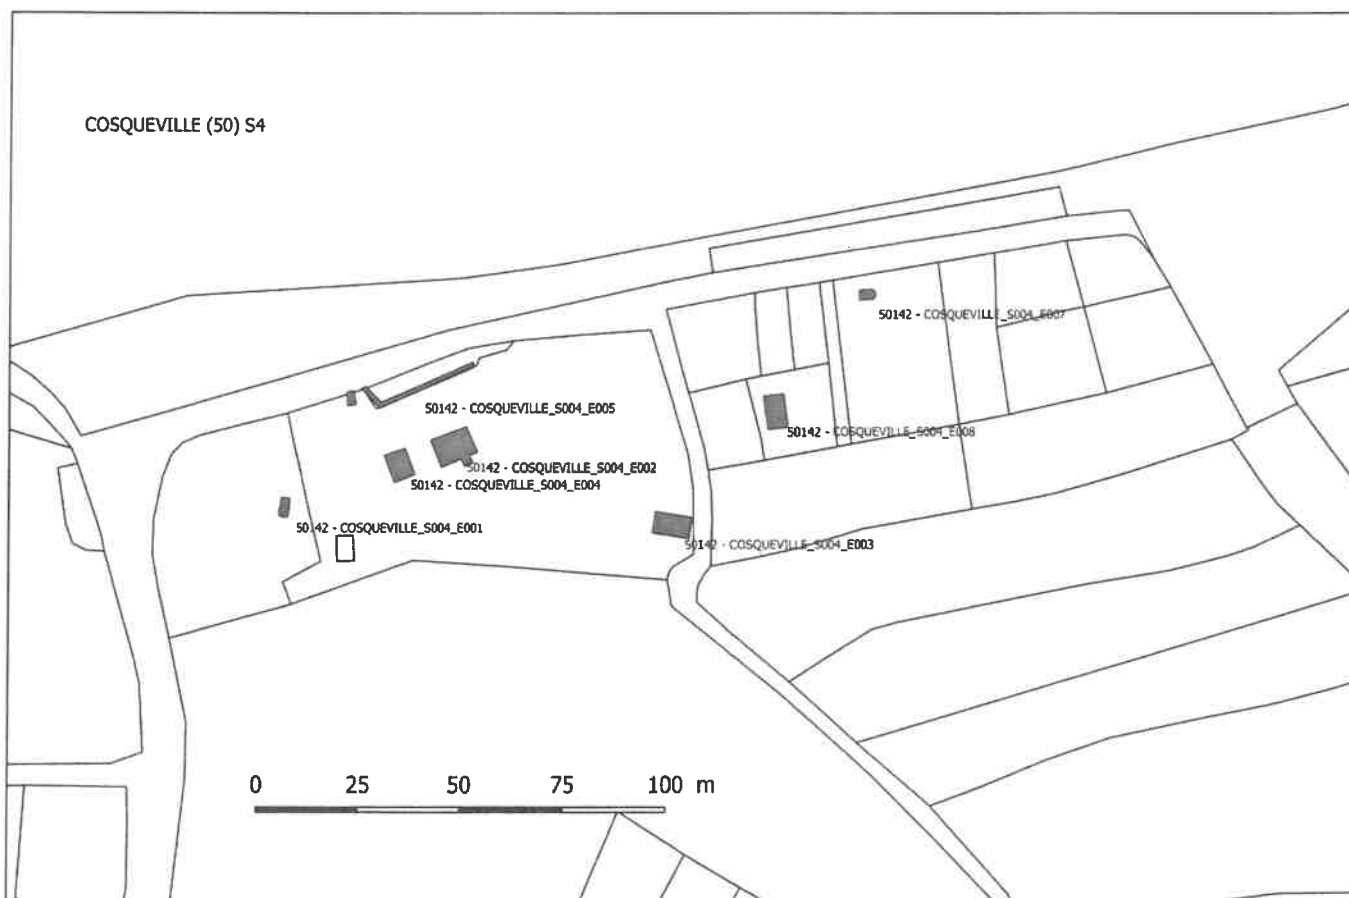
Le Wn.129 est situé en bord de côte sur le territoire de la commune de Cosqueville au lieu-dit "Plage du Vicq". Il offre une vue sur l'ensemble du rivage de la Pointe de la Loge, à l'Ouest, jusqu'à Réthoville, à l'Est. Son ossature repose sur un ensemble de petits ouvrages qui, si on se réfère aux plans dressés par Pinczon du Sel après-guerre, n'ont pas tous été retrouvés lorsque l'inventaire a été effectué en 2016. La date de la réalisation de ces défenses côtières est inconnue mais remonte probablement à l'année 1942 ou 1943.

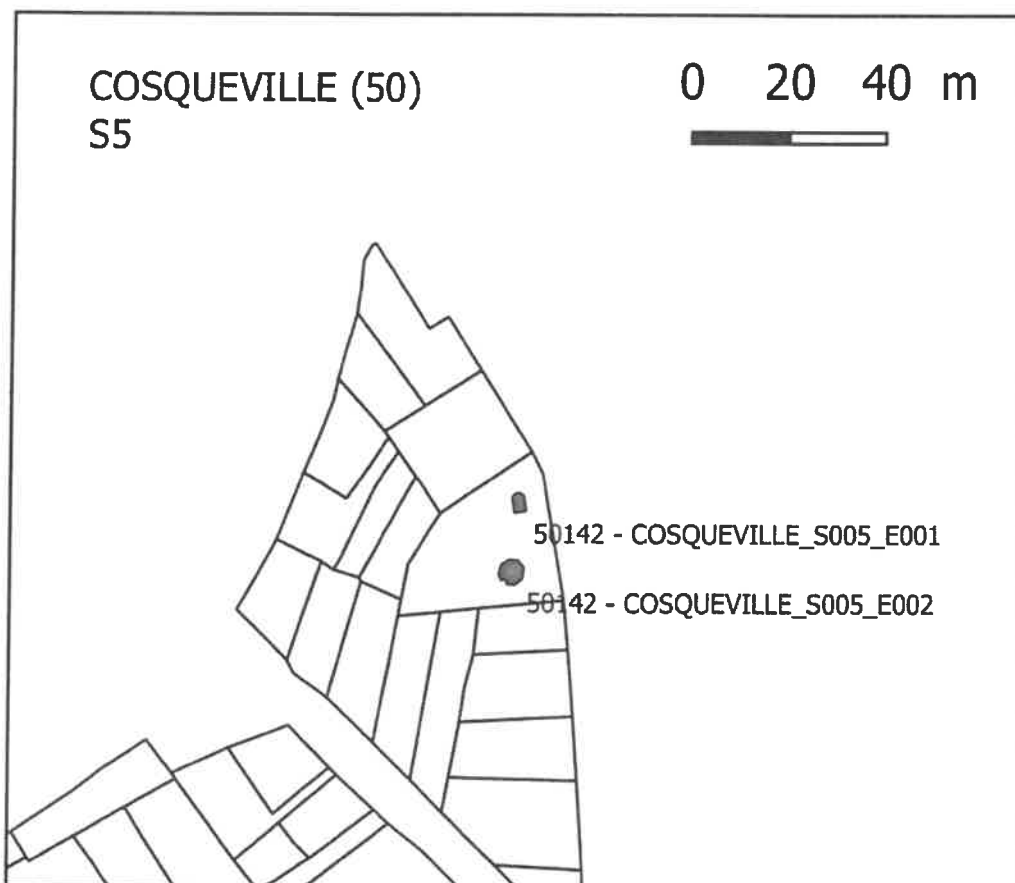
5) Plage de la Loge – COSQUEVILLE S005

Le Wn.129 est situé en bord de côte sur le territoire de la commune de Cosqueville au lieu-dit "Plage du Vicq". Il offre une vue sur l'ensemble du rivage de Fort Joret, à l'Ouest, jusqu'à Réthoville, à l'Est. Son ossature repose sur deux ouvrages qui demeurent en bon état de conservation. Logiquement, on devrait trouver à proximité une soute à munitions, ce qui n'a pas été le cas... La date de la réalisation de ces défenses côtières est inconnue mais remonte probablement à l'année 1942 ou 1943.

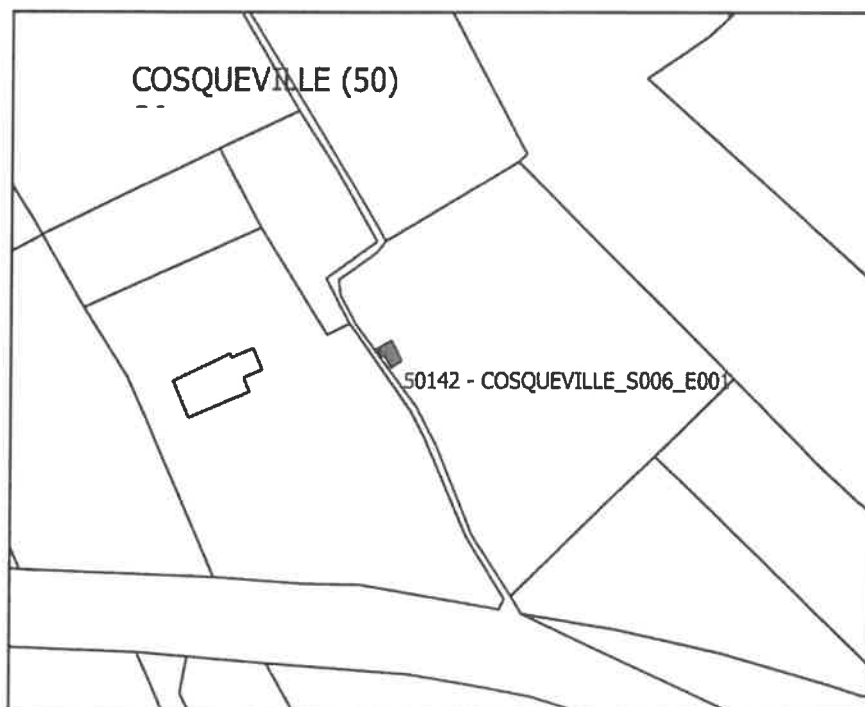
6) Hameau Monnaie – COSQUEVILLE S006

Abri léger construit dans un chemin, non loin d'une belle bâtisse qui a dû être réquisitionnée par les Allemands pendant la guerre. Il est parfaitement visible qu'un accès direct menait du parc de cette demeure à cet abri potentiellement utile en cas d'attaque aérienne. Aucune précision ne nous a été apportée concernant la date de sa construction.

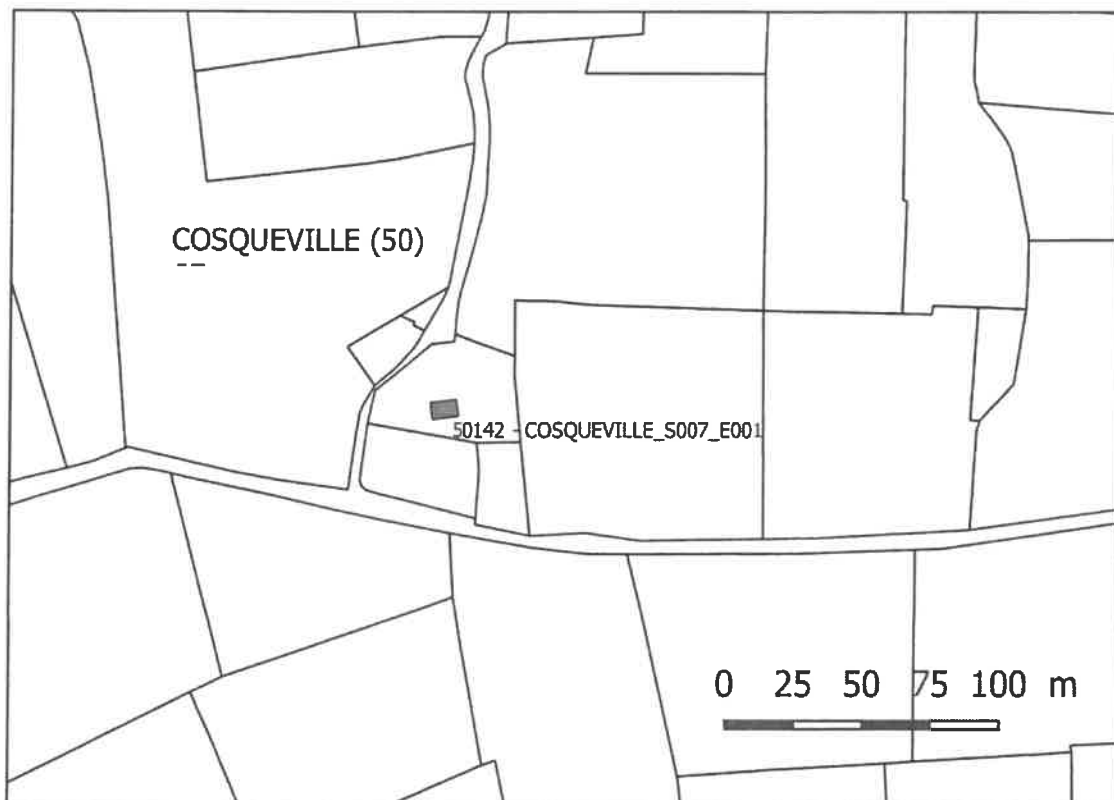
7) La Crévonnerie – COSQUEVILLE S007

Sonderkonstruktion, autrement dit un ouvrage qui échappe à la standardisation et qui est construit en tenant compte de sa finalité et de la spécificité des lieux. Il aurait pu s'agir de l'ordinaire des soldats allemands stationnés aux alentours, autrement dit leurs cuisines. Un chronographe est bien visible sur un mur à l'intérieur : 1944. Plus intéressant encore, une fausse cheminée a été construite à côté de l'ouvrage, chose qui permettait à un guetteur d'observer les alentours jusqu'à la mer. A l'intérieur, on trouve encore une échelle métallique qui permet de se hisser tout en haut de ce poste d'observation. A noter que cet ouvrage a été construit à côté d'une maison afin de mieux se fondre dans le paysage. Ce n'est qu'après-guerre qu'il a été recouvert de pierre pour cacher les murs en béton.

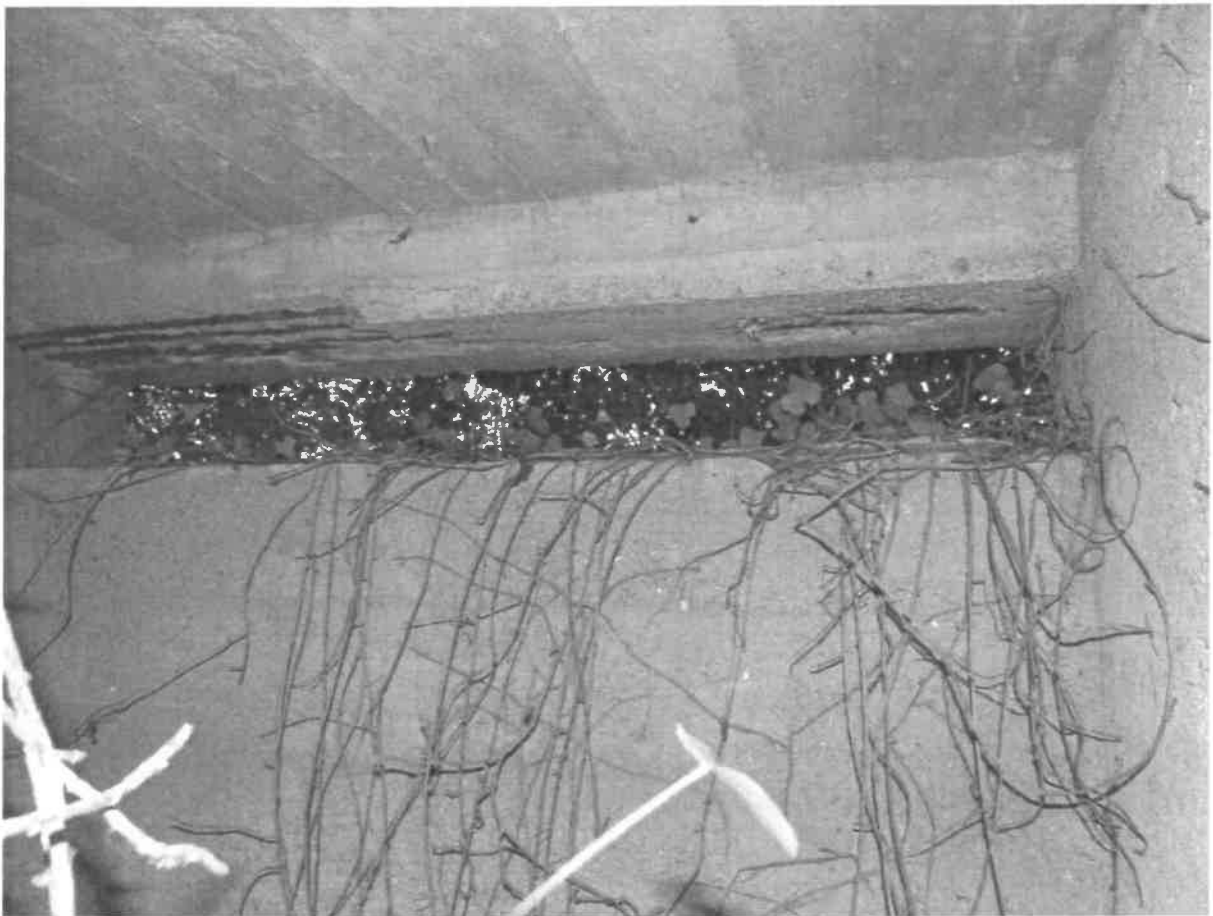
8) La Coudrerie – COSQUEVILLE S008

Pendant l'Occupation, les Allemands ont construit à Angoville-en-Saire (commune rattachée à Cosqueville dans les années 70), à proximité du lieu-dit "La Coudrerie", ce qui semble être deux encuvements pour pièces de Flak de 20 mm ou 37 mm de la Luftwaffe. Cette option est privilégiée par rapport à des pièces d'artillerie de l'armée de terre allemande, sans certitude cependant. Des soutes à munitions attenantes aux cuves ont également été réalisées. Il est très difficile de se prononcer sur l'origine de ce site car, à l'exception de quelques soutes et d'un abri, les encuvements sont en très mauvais état et partiellement recouverts par la terre et la végétation. On ne connaît pas de numéro de code à cette position allemande ni même la date de réalisation de ces ouvrages.
